# SAFETY SUPPORT NEWS

# 工事事故の事例紹介

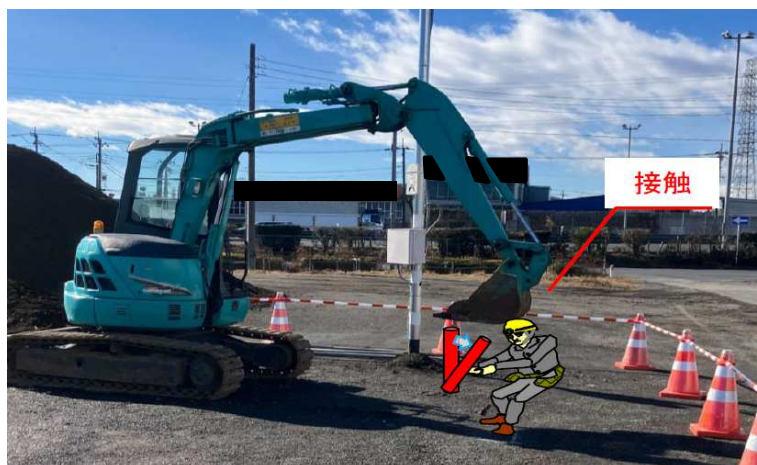
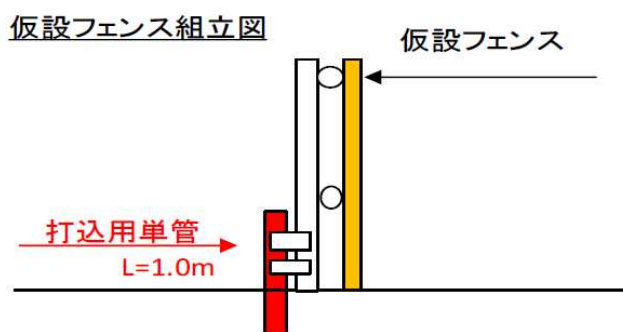
◆仮設フェンス設置のため、バックホウを用い単管の打設作業中、倒れかけた単管を支えようと近づいた作業員の頭部にバケットが接触し負傷した。

◆被害の程度：作業員1名負傷

- 被災者は、稼働中のバックホウの作業範囲内に安易に立ち入った。
- 当初は大ハンマーを用いて単管の打設を行っていたが、地盤が固かったため、下請業者の判断により整地作業のため近くに駐機してあったバックホウを用いて打設を行った。
- 施工方法の変更は、元請と協議して決定することとされていたものの、協議を実施せず下請業者の独断でバックホウを用途外使用した。
- 専用の打設機械を使用する手順となっていなかった。

- 重機を使用する場合は、立入防止対策(カラーコーン、コーンバー、「立入禁止」標示)を講じる。
- 予定外作業は禁止し、やむを得ず作業方法の変更を行う場合は、作業を一時中断し、元請に協議し作業手順を見直し、そのうえで作業を再開することを徹底する。
- 作業手順書に「作業手順の変更」についての記載はあったものの、新規入場者教育資料に「連絡体制」及び「作業手順の変更」のルールを記載し、作業員全員に周知する。
- 当該作業は、専用機械（手持ち油圧式杭打ち機）を使用することとする。

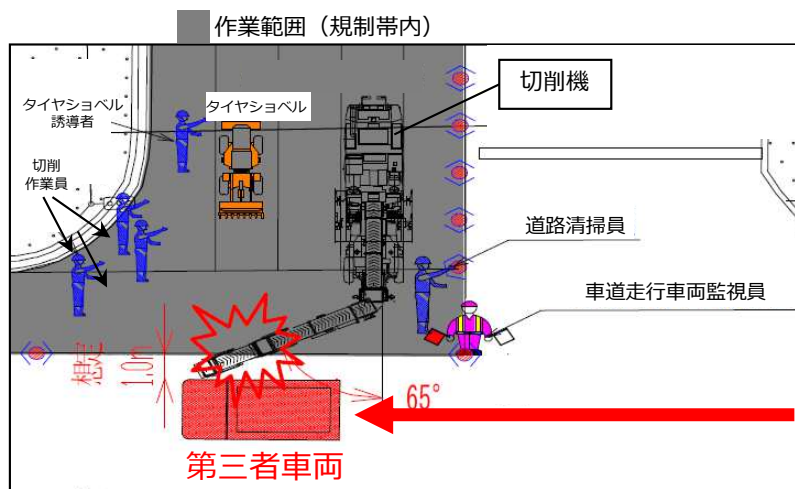
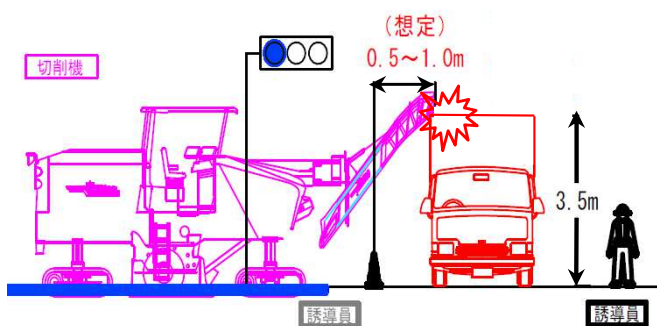
- ◆交差点部での切削オーバーレイ作業中、規制帯内で掘削機が待機していた際、ベルトコンベア先端が規制帯から車道上にはみ出した状態となっており、走行中の一般車両に接触した。
- ◆被害の程度：第三者車両（トラック）運転手負傷、車両コンテナが損傷

↓ 舗装作業主任者（下請主任技術者）  
↓ 歩道側でダンプトラックの誘導中

- 車道の通行を確保するため、切削機のベルトコンベアを折り曲げ、規制帯内に収めることとしていたが、ベルトコンベア先端が車道上にはみ出したままの状態となっていた。
- 切削作業の効率を優先するため、規制帯端部（車道付近）の作業では、車道が赤信号の間に、切削殻積込みのダンプトラックを車道上に配置して切削を行い、車道が青信号の間はベルトコンベアを規制帯内に折り曲げ、ダンプトラックを一時的に退避させることとしていたため、ベルトコンベアが車道上へはみ出る計画となっていた。
- 交差点部の具体的な作業手順等は当日、口頭での確認となっており、舗装作業主任者(切削機・ダンプトラック誘導員)と周辺の交通誘導員による連携が不十分であった。
- 舗装作業主任者は、切削機とダンプトラックの誘導を兼務しており、事故発生時は退避したダンプトラックの誘導を歩道上から行っていたため、切削機のベルトコンベアの状態に気付くことができなかった。

- 使用する機材の作業範囲を見直し、機材が規制帯外にはみ出さない作業計画とする。規制帯端部（車道付近）の作業は小型切削機を用いることとする。
- 作業手順書や作業図面に、具体的な作業手順や誘導員配置等を明示し、作業員や誘導員の連携、誘導を確実に行う。
- 下請けを含む工事従事者と具体的な作業手順等打合せし、適切な配置計画とする。
